Aggiornamento Software

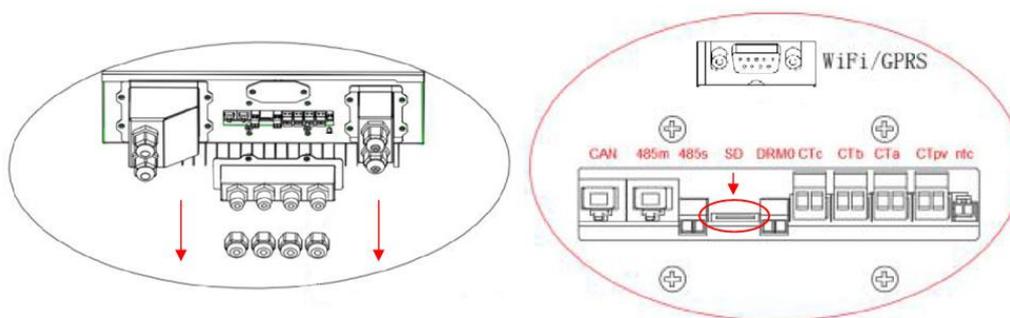
1. Spegner l'inverter ZCS 3000 SP togliendo alimentazione AC e spegnendo le batterie. Nel caso siano state adottate batterie Pylontech portare gli interruttori su 0 in ogni batteria del pacco.
Nel caso siano state adottate batterie WeCo, premere per circa 5 secondi il tasto di accensione (POWER), fino a che la spia RUN non si spegnerà.
2. Rimuovere, svitando le quattro viti a stella, il coperchio centrale che si trova nella parte inferiore dell'inverter, avendo cura di aver allentato i quattro pressa cavi, come riportato in figura.
